CEĻU DROŠĪBAS AUDITA ATZINUMS NR. 06-AD/12-23

TEHNISKAJAM PROJEKTAM

Auditam iesniegts Jēkabpils pilsētas pašvaldības pasūtītā un projektēšanas konsultatīvās firmas A/S „Ceļuprojekts” izstrādātā objekta „Esošā tilta pār Daugavu renovācija (no Kurzemes ielas līdz Vienības ielai), Jēkabpilī” tehniskais projekts (tiltu daļa) (turpmāk atzinumā-projekts).

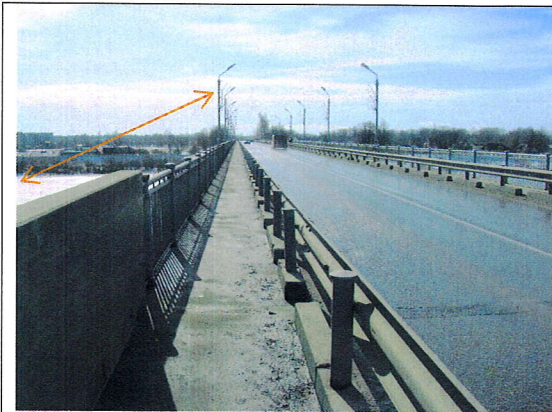
Foto 1

1. Apgaismojuma izvietojums ir nevienmērīgs. Ja tilta posmā starp upes balstiem apgaismojuma stabi ar gaismekļiem ir izvietoti samērojami līdzīgos attālumos, tad abos upes krastu posmos starp krasta un upes balstiem attālums starp apgaismojuma stabiem aptuveni divas reizes pārsniedz attālumu starp stabiem tilta vidusdaļā (Foto 1 Krustpils, Foto 2 Jēkabpils). Tas rada bažas, ka diennakts tumšajā laikā gājēju ietve aptuveni 20m posmā ir ievērojami vājāk apgaismota.

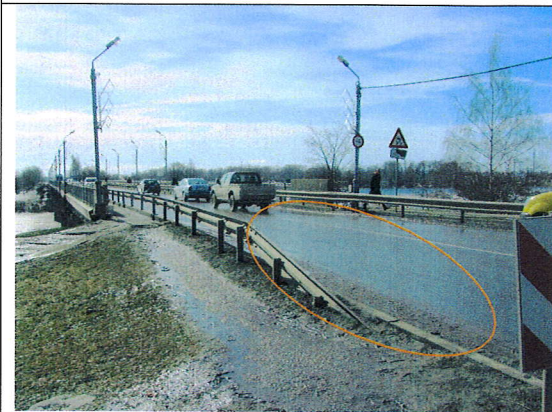
Foto 3

2. Transporta barjeras tilta galos ir veidotas ar enkurbarjerai atbilstīgu izvietojumu (Foto 3 Krustpils, Foto 4 Jēkabpils). Enkurbarjeras novietotas paralēli brauktuvei. Par barjeru galu esamību un vietu autovadītājus informē uzstādītās 906., 907. šķēršļa plāksnes. Lai gan risinājums ir atbilstīgs standartam, no satiksmes drošības viedokļa tas ir bīstams: neesot šķēršļa plāksnei vai vadītājam kļūdoties, veidojas „tramplīns”, pa kuru mašīna tiek celta augšup, pirms tā apgāžas. Tilta gadījumā pie upes ar augstiem uzbērumiem tas ir īpaši bīstami.

- j) Transporta barjeras tilta galos enkurojuma posmos veidot ar pakāpenisku atvēršamību no brauktuves.
- k) Parādīt gājēju barjeru galu noslēgumu un margu novietojumu plānā attiecībā pret vertikālo sienu Krustpils pusē.

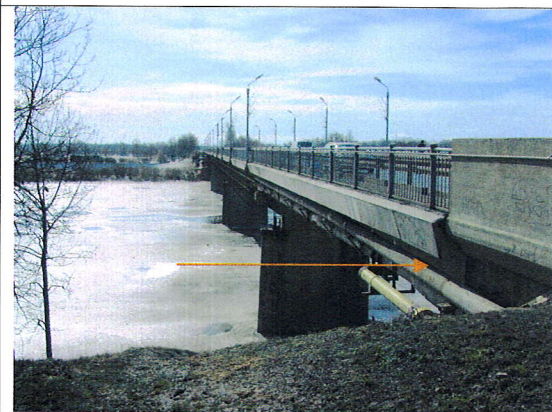
Foto 5

3. Projekts nemin faktu, ka pie/zem tilta ir vairāku pilsētas komunikāciju (cauruļvadu) pārejas starp pilsētas Jēkabpils un Krustpils daļu (Foto 5). Jautājums par komunikāciju pārvadu veidiem un to pieļaujamību ir atklāts.

- B. Identificēt visus zem tilta esošos komunikāciju pārvadu tipus, tos uzrādot rasējumos. Salīdzināt identificētos tipus ar standartos un citā tehniskā dokumentācijā dotām pieļaujamībām tos izvietot piekārtā veidā zem autoceļa tilta.

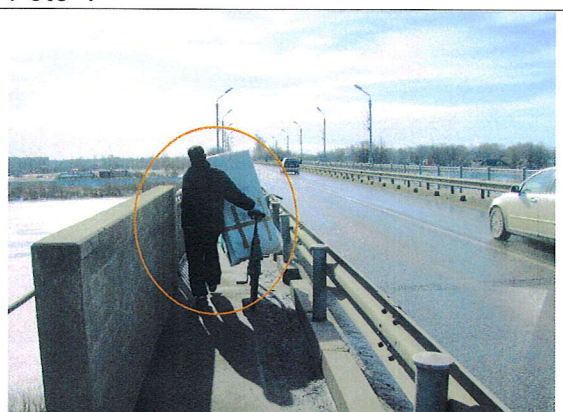
Foto 6

4. Tilta ietvju gabarīti irniecīgi: problēmas ir gan izmainīties pretim ejošiem cilvēkiem, gan gadījumos, kad cilvēks ir ar nesamazināma platuma kravu (Foto 6). Problēma aktualizējas arī gadījumos, kad pretim dodas divas ģimenes ar bērnu ratiņiem (Foto 7). Audita grupa iztaujāja cilvēkus ar bērnu ratiņiem, un viņi problēmu apstiprināja. Savu rīcību šādos gadījumos viņi aprakstīja: „Stāvam starp diviem stabiņiem [transporta barjeras vertikālajiem statņiem] un gaidām”. Netiek minēts gājēju kustībai negatīvais aspekts, ko piedzīvoja arī audita grupa objekta apmeklējuma laikā: mitros apstākļos (Foto 8) mašīnu saceltie miglas putekļi ir vērā ņemams netīrības faktors, kas padara tilta pāriešanu par gājējiem nepievilcīgu procesu. Acīmredzot ūdens novade no brauktuves tādā līmenī, lai mašīnu riteņu paceltais mitrums ar grunts daļām neveidotu miglas mākonī, nevar tikt nodrošināta.

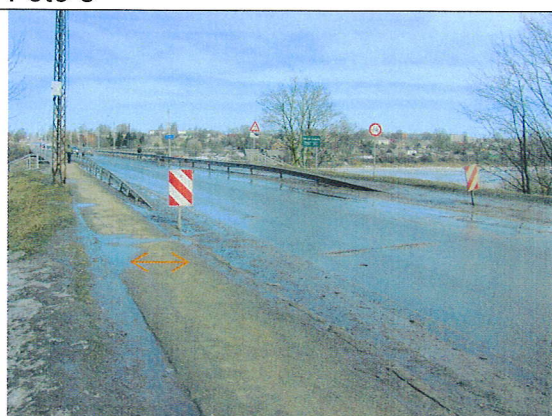
Foto 10

6. Lai gan tas tieši neattiecas uz tilta tehnisko projektu, audita grupa atzīmē, ka arī tilta pieejās, kur tilta gabarīti neierobežo ietvju pietiekama platuma izveidi, ietves atrodas tieši pie brauktuves, ir šauras (Foto 10 Jēkabpils) un vietām apgrūtinātas lietošanai (peļķes, zari, izdrupumi).
